# INSPECTION TELEVISÉE

PUITS P3 [REDACTED]  
[REDACTED] (ST)

Le 22/07/2025

## RAPPORT PHOTO

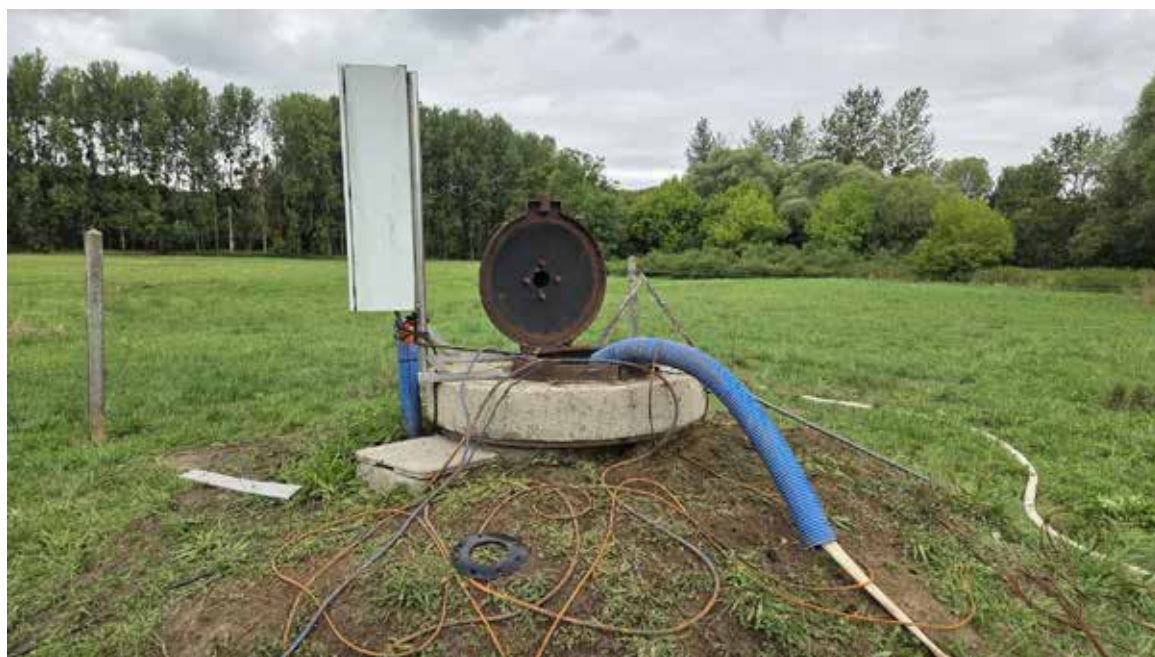
- Profondeur supposée : 31.20 m
- Profondeur mesurée : 32.09 m
- Matériau et diamètre tube plein : Béton - 1000 mm / Acier – 400 mm
- Matériau et diamètre tube crépiné : Acier – 400 mm (persiennes)
- Mesure 0,0 m : Capot regard fonte

0.00 m Capot regard fonte et début du cuvelage en béton Ø 1000 mm  
-1.38 m Niveau d'eau  
-4.93 m Début du tube plein acier Ø 400 mm  
-16.20 m Début du tube crépiné acier Ø 400 mm (crépines à persiennes)  
-32.09 m Fin de l'inspection ; la caméra touche les dépôts du fond

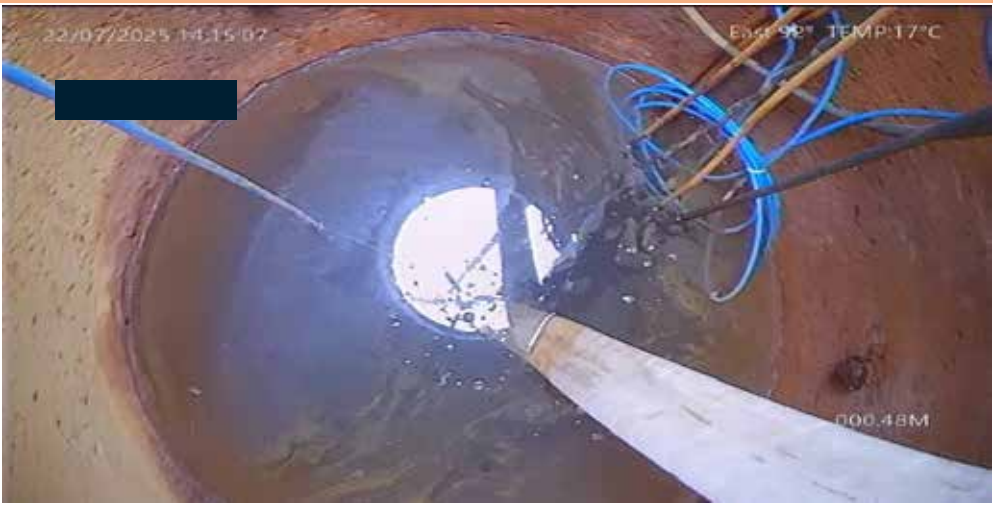
| Profondeur en mètres | DN tubage mm / Matière | Nature | Photo n° | REMARQUES |
|---|---|---|---|---|
| -0,48 | 1000 / Béton | | 1 | Dans le tube béton , vue sur le niveau d'eau |

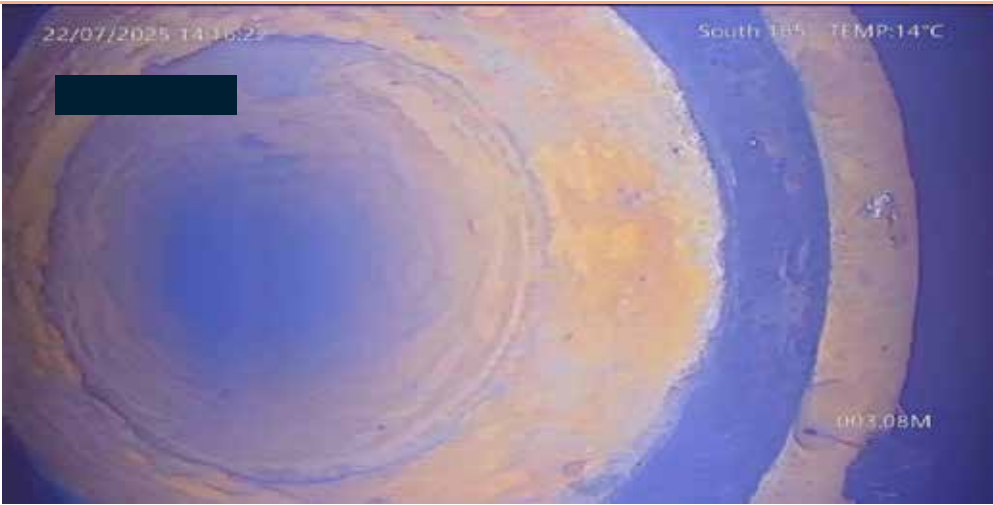
| Profondeur en mètres | DN tubage mm / Matière | Nature | Photo n° | REMARQUES |
|---|---|---|---|---|
| -3,08 | 1000 / Béton | | 2 | Vue sur une conduite de refoulement |

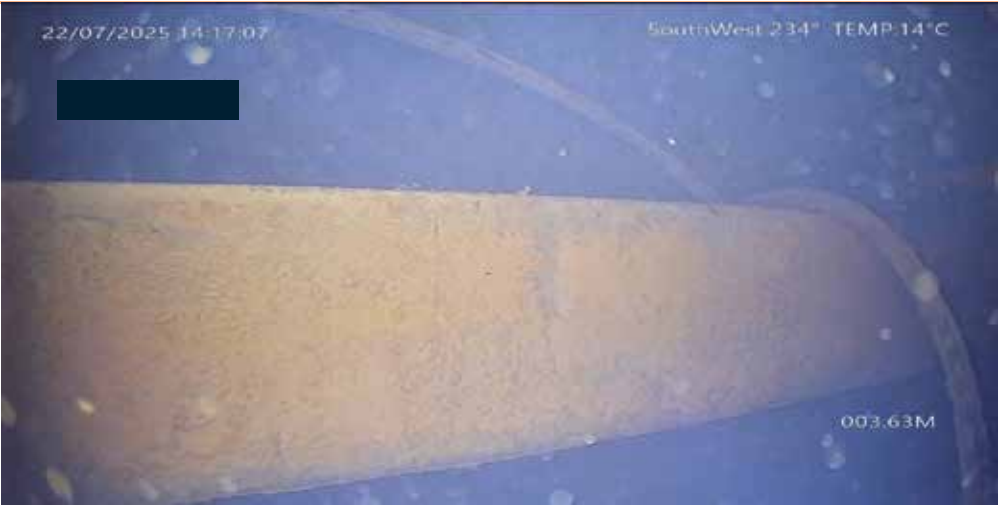
| Profondeur en mètres | DN tubage mm / Matière | Nature | Photo n° | REMARQUES |
|---|---|---|---|---|
| -3,63 | 1000 / Béton | | 3 | Vue sur une traverse acier |

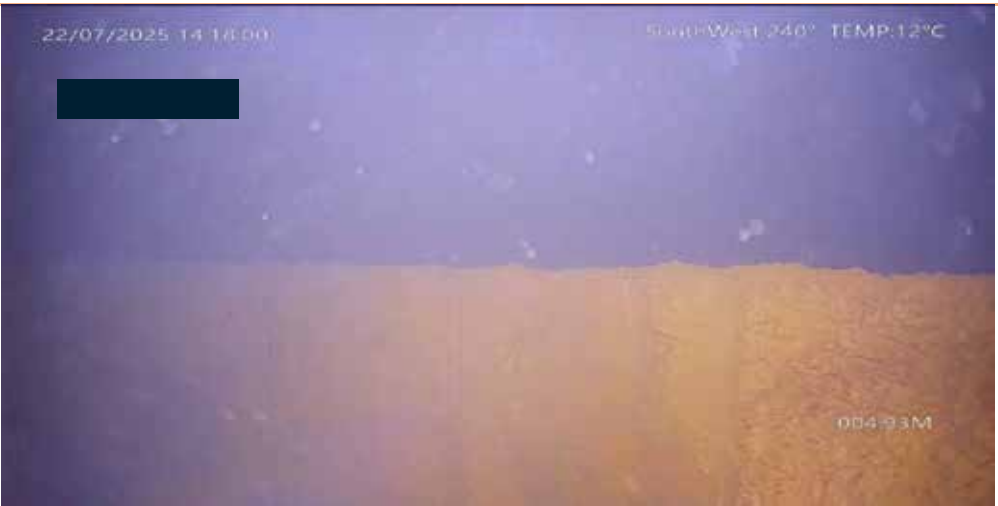
| Profondeur en mètres | DN tubage mm / Matière | Nature | Photo n° | REMARQUES |
|---|---|---|---|---|
| -4,93 | 400 / Acier | | 4 | Début du tube plein acier Ø 400 mm ; dépôts sur les parois |

- Le cuvelage en béton est globalement en bon état et présente seulement de légers dépôts sur sa paroi.
- Le tubage en acier plein est recouvert d'une couche de dépôts, dont l'importance augmente avec la profondeur.
- À cause de ces dépôts, les premières persiennes ne deviennent visibles qu'à partir de -23.03 m, alors que, selon la coupe technique, le tubage crépiné débute à -16.20 m. Les ouvertures de la crépine sont rarement visibles et apparaissent totalement obstruées.
- Entre -28.70 m et -29.70 m, une large fissure verticale du tubage acier laisse apparaître les graviers du massif environnant.
- Le fond est atteint à -32.09 m.

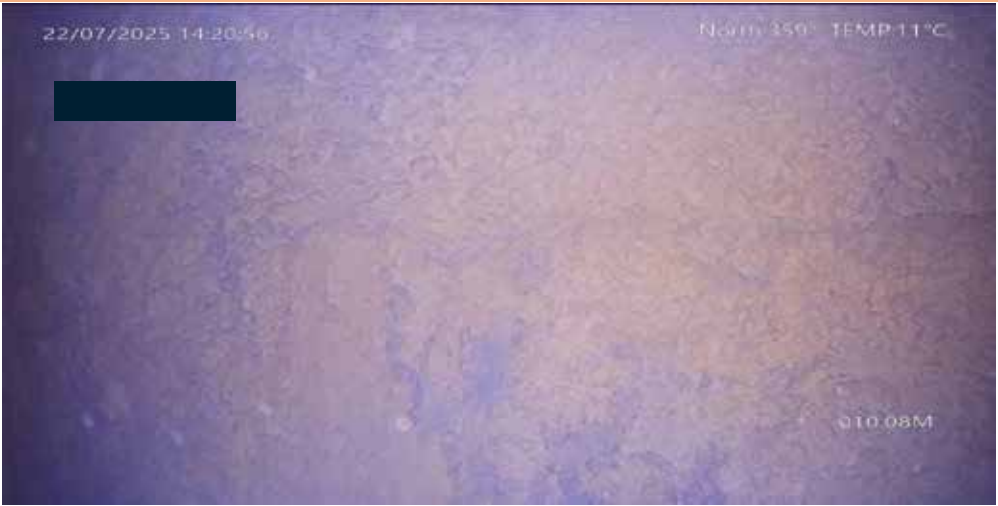
| Profondeur en mètres | DN tubage mm / Matière | Nature | Photo n° | REMARQUES |
|---|---|---|---|---|
| -10,08 | 400 / Acier | | 7 | Vue sur le tube plein acier ; dépôts importants sur les parois |

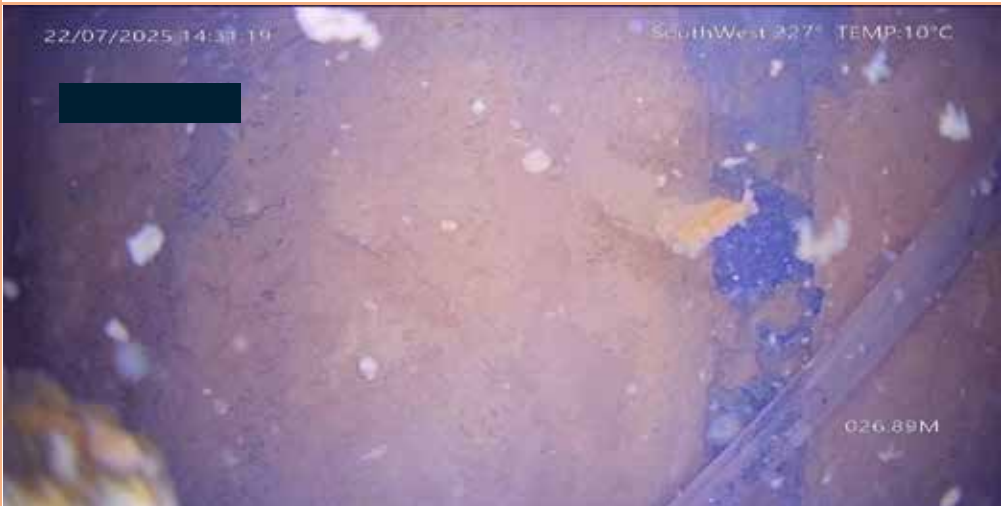
| Profondeur en mètres | DN tubage mm / Matière | Nature | Photo n° | REMARQUES |
|---|---|---|---|---|
| -26,89 | 400 / Acier | | 14 | Dépôts très importants sur la paroi ; présence d'un corps étranger (câble) |

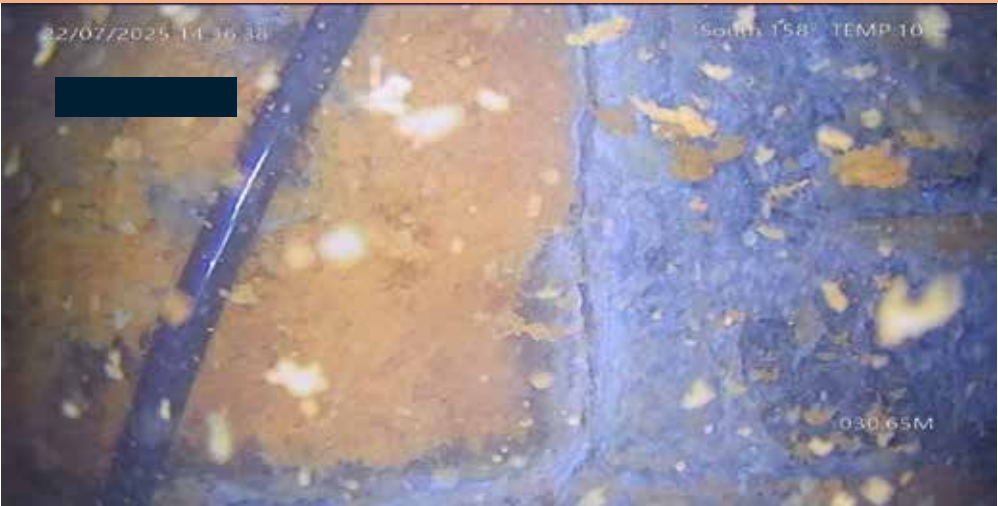
| Profondeur en mètres | DN tubage mm / Matière | Nature | Photo n° | REMARQUES |
|---|---|---|---|---|
| -30,65 | 400 / Acier | | 19 | Vue sur une fissure verticale du tubage acier |

Au vu de l'ancienneté de l'ouvrage et de la fissure observée, l'intégrité du tubage acier paraît compromise, d'autant que les dépôts présents ne permettent pas de s'assurer de son état réel.

Il est envisageable de réaliser un rechemisage complet de l'ouvrage au prix d'une réduction importante du diamètre (environ 250mm intérieur).

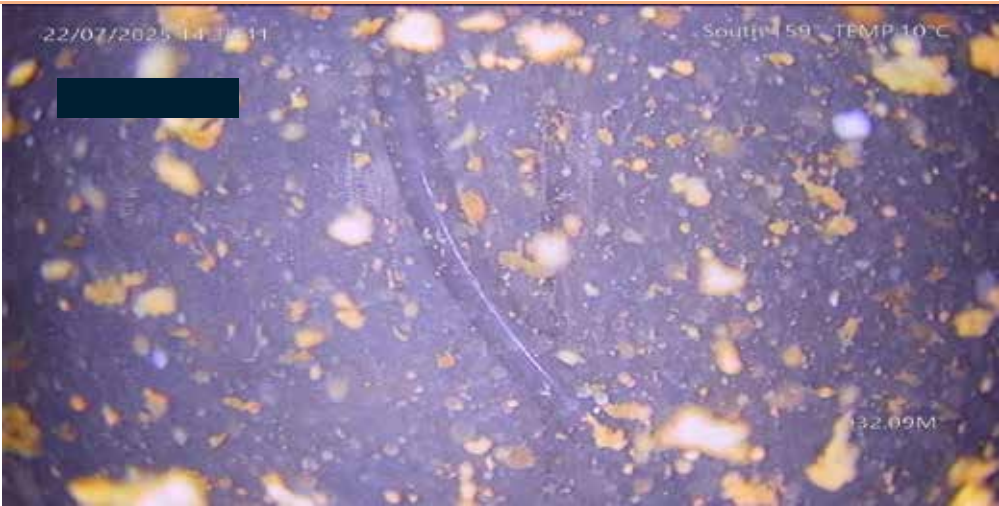
| Profondeur en mètres | DN tubage mm / Matière | Nature | Photo n° | REMARQUES |
|---|---|---|---|---|
| -32,09 | 400 / Acier | | 21 | Vue sur un coprs étranger (câble) |
